福建尤溪3.5级地震烈度调查经验与房屋安全隐患分析

Seismic intensity survey and housing safety hazard analysis of the M3.5 earthquake in Youxi County, Fujian Province

摘要 2024 年 6 月 8 日 11 时 16 分, 福建省三明市尤溪县发生 3.5 级地震。地震发生后, 福建省地震局迅速启动 V 级应急响应, 指挥部派出地震现场工作队, 第一时间赶赴震区开展地震现场工作。现场工作队在市县地震和应急管理等部门的配合下, 对震区 35 个调查点开展烈度调查, 确定宏观烈度与宏观震中, 圈定宏观烈度等震线。借助无人机技术获知震区房屋的结构类型主要为砖混结构和穿斗木构架, 在此基础上, 进一步分析震区农居在抗震设防方面存在的薄弱环节和潜在的安全隐患。

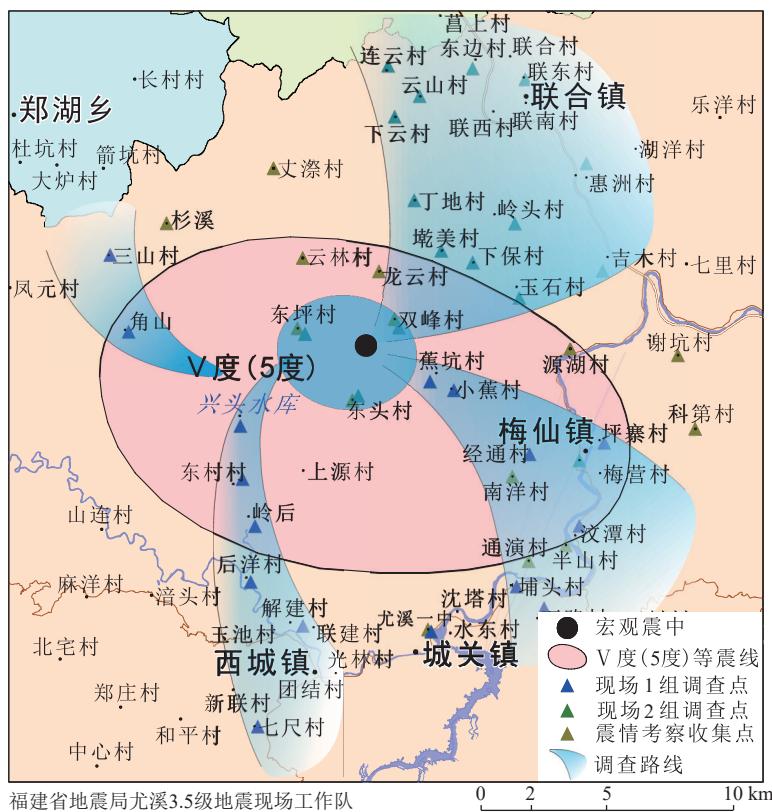
图 4 福建尤溪 3.5 级地震烈度与调查点分布图

鉴于人的感觉的主观性,此次烈度调查以器物反应作为主要评定指标,并对人的感觉询问尽量详细。经调查,此次尤溪 3.5 级地震的宏观震中烈度为 V 度(5 度),宏观震中位于三明市尤溪县梅仙镇东坪村与双峰村之间($26.281^{\circ}\text{N}, 118.162^{\circ}\text{E}$),位于微观震中东南面约 2.4 km,表现为陡边坡发生一定程度掉土掉块地质灾害。

V 度等震线呈北西向近椭圆形分布,长轴长约 21.5 km,北西自角山村,南东达坪寨村;短轴长约 13 km,北东自龙云村,南西至岭后村;面积约 217 km^2 。主要涵盖城关镇、梅仙镇、西城镇 3 个镇,涉及梅仙镇东坪村、云林村、龙云村、双峰村、东头村、蕉坑村、小蕉村、经通村、南洋村、梅仙村、九都村、坪寨村、梅营村、汶潭村、半山村、源湖村,城关镇沈塔村(北部),西城镇东村村、上源村、联建村(北部)、三山村(东部)等 21 个行政村(图 4)。划分依据优先考虑房屋掉瓦掉砖、墙体出现细缝、不稳定器物倾倒、架上物品摇动、盛水容器溢水等客观证据,辅以室外人员感受、睡梦人员惊醒等主观感受共

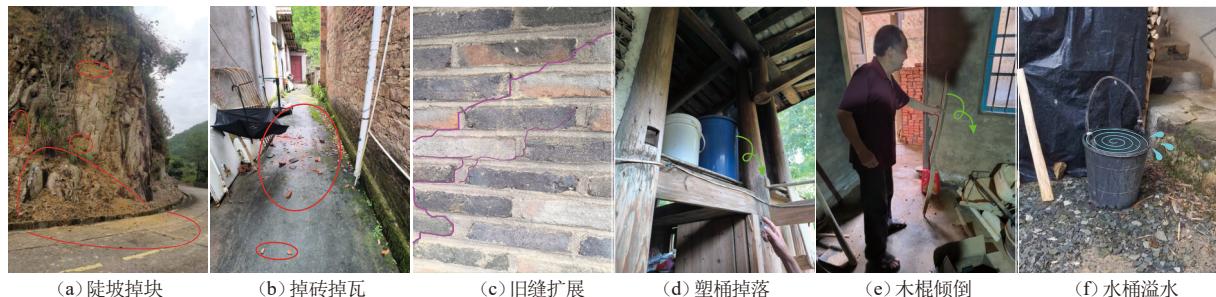
图 6 福建尤溪 3.5 级地震 V 度区典型震害特征

(1) V 度区震害特征，主要表现为：震感强烈，地声明显，室内普遍、室外多数人有感觉，少数人惊逃户外，门窗、屋顶颤动作响，悬挂物晃动，少数架

上小物品摇动，个别架上的空塑料桶掉落，个别放置不稳定器物翻倒，水晃动并从盛满的容器中溢出；老旧房屋灰土掉落，个别穿斗木构架房屋檐瓦掉落，个别未经设防的砖混结构房屋墙体原有裂缝扩展或掉砖掉瓦掉块；先前崩塌的不稳定陡边坡掉土掉块，切坡建房形成的屋后高陡边坡掉砂掉土(图 6)。

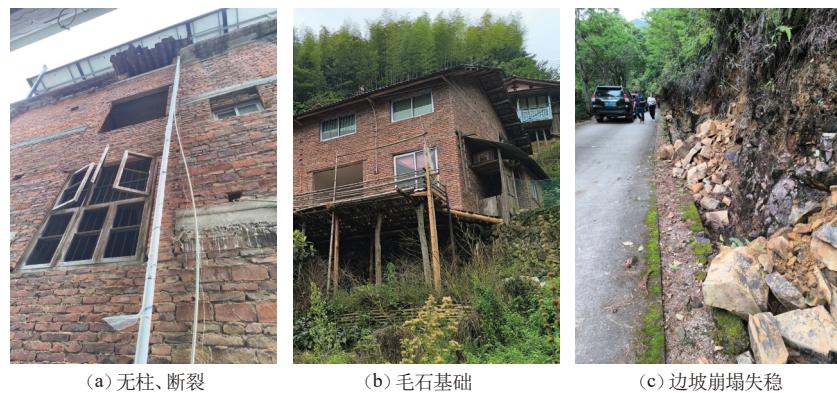
图 7 震区房屋抗震薄弱环节与地质灾害隐患

震区砖混结构房屋大多未经抗震设防，属于《中国地震烈度表》(GB/T 17742—2020)中的B类房屋类型。该类不设防砖混房屋又可归纳为两种类型：第1类是有圈梁、无构造柱；第2类是无圈梁、也无构造柱，这两种结构基本代表了福建山区砖混结构农居的特征。震区砖混结构房屋抗震薄弱环节主要体现在：①大多没有设置构造柱，纵横墙拉接作用差；②部分房屋仅有地圈梁、无上圈梁，甚至未设地圈梁；③另一部分虽有圈梁，但也多处被窗户截断而未封闭，整体性差；④水泥砂浆标号较低，承重墙体不稳定(图7a)。

上述抗震薄弱环节在震中及震区西部山区较为严重，砖混自建房屋大多不满足《建筑抗震鉴定标准》(GB50023—2009)要求，抗震性能较差。这类没有构造措施或构造措施不当的自建房屋，在多次强震一大震的检验中破坏最为严重。在2023年积石山6.2级地震中，未设防砖混结构是破坏最为普遍的房屋结构之一，主要表现为因房屋结构体系不完整导致墙体破坏和纵横墙交接处开裂破坏^[3-5]。在2024年日本能登半岛7.6级地震中，严重破坏与毁坏的2.2万栋建筑大多是抗震性能较差的老旧房屋，当地2018年末达到抗震设防水准的房屋只有51%，不设防房屋较多是造成此次地震人员伤亡的主要因素之一^[6-7]。

抗震构造措施对房屋抗震性能十分重要，这点从同一院落设有圈梁构造柱的房屋基本完好、而不具备构造措施的房屋破坏严重可以说明，即使不太完备的构造措施也能大大提高房屋的抗震性能^[8-9]。因此，对于震区第2类既无构造柱、又无圈梁、水泥砂浆标号不足的房屋，如同积木搭盖，若地震烈度比

此次提升 1 度, 可能出现明显震害。

建于山坡处的房屋, 大多直接采用形状不规则的毛石垒起, 且毛石间没有水泥砂浆固定, 十分松散; 房屋地基未经平整, 为抵消坡度影响, 采用从屋后向屋前将毛石逐渐垒高的方法, 导致屋前毛石受到屋后毛石的推挤, 极不稳定(图 7b); 上部房屋有的采用木结构, 有的采用砖混结构, 其中砖混结构房屋自重较大、基础薄弱、且未设置构造柱和圈梁, 多数墙体已出现不均匀沉降裂缝。这类房屋在地震作用下, 极易发生毛石基础坍塌进而导致房屋整体结构垮塌或倾倒, 存在极大安全隐患。

同属低山丘陵地貌的福建龙岩山区发生了“6·16”特大暴雨灾害, 造成降雨型滑坡 3951 处、道路堵塞 136 处、房屋损毁 22 间, 海拔越高、距道路和河流越近, 滑坡越集中^[13], 其中建于上杭县太拔镇清源山山前冲沟出口的清源古寺就因选址不当而被滑坡体整体掩埋。除上述单独暴雨因素外, 研究还发现, 地震和暴雨的耦合作用对边坡稳定性的影响大于地震、暴雨单独作用的叠加对边坡稳定性影响^[14]。此次调查中就发现震中附近的双峰村—东坪村陡坡路段, 出现震前先因连日降雨导致塌方失稳、震后失稳陡坡又出现新的掉块的叠加效应(图 7c)。因此, 应警惕汛期和地震的叠加效应, 山区选址应尽量避开或远离易引发地质灾害的危险地带, 应避开陡崖、35°以上陡坡、峡谷、冲沟、山口、软土地带以及岩石破碎地带。

若采用坡上建房, 应处理好地基和基础; 在结构选择上, 相比于无柱砖混结构, 建议采用底框架砖混结构, 其抵抗滑坡破坏的能力更强; 在房屋方向上, 尽量保持房屋纵轴(长边)与斜坡走向一致, 房屋纵轴与斜坡走向夹角越小, 越有利于降低滑坡对房屋的影响; 在长宽比设置上, 在房屋纵轴近似平行斜坡走向且面积相似的前提下, 长宽比大的砖混房屋受滑坡破坏的程度更低^[10]; 且因地震存在地形放大作用, 应避开高陡边坡, 建于缓坡地带。

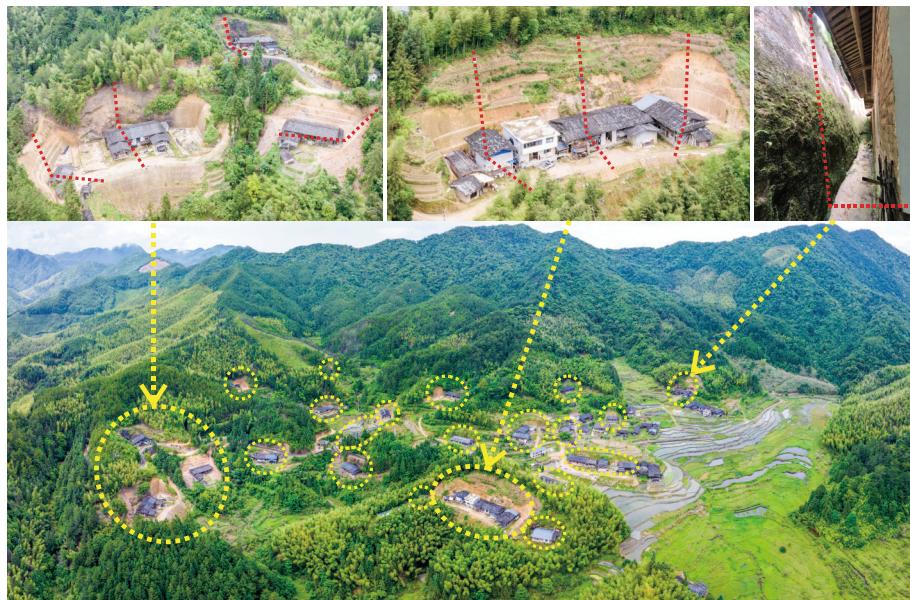
图8 震区高陡切坡建房分布与特征

震区西部山区常见傍山而建的房屋采用切坡建房的方法, 过度开挖破坏了山体结构平衡, 使坡脚形成临空面, 导致坡脚剪应力增大; 且房屋紧邻山坡, 没有足够的安全距离, 没有采取任何防护措施。研究表明, 人工切坡的边坡稳定性受自然坡度和开挖进尺影响。以角山村为例, 当坡度 20°~40°, 村民建房多采用近垂直、大进尺高陡切坡(图 8)。参考加拿大 Geo-studio 岩土工程仿真分析软件计算结果, 当坡度 20°~40°斜坡开挖 10 m, 坡脚剪应力相比未开挖骤升幅约 3~10 倍, 安全系数降幅约 17%~39%(表 1)。当坡度为 20°、30°、40°, 开挖进尺分别超过 13.2 m、10.1 m、2.5 m 时, 切坡进入失稳状态^[15]。借助无人机调查显示, 当地切坡建房的普遍开挖进尺在 15~20 m, 随时存在滑坡、崩塌而致使房屋被冲垮的危险。此外, 在地震作用下, 高陡切

坡对地震动峰值的放大作用易导致那些原本逼近失稳临界状态的切坡提前进入失稳状态,从而诱发滑坡、崩塌等次生地质灾害。

此次地震中,该类房屋居民大多反映屋后切坡出现掉块掉土现象,也证实了这一点,说明该区切坡

稳定性遭受一定程度破坏,加剧了失稳状态。当再次遭遇地震、暴雨或两者叠加的触发条件时,就有可能出现滑坡、崩塌等地质灾害。因此,切坡隐患应引起政府高度重视,做好阶状放坡、坡面防护、坡脚支挡和截水排水,保持安全距离,排除安全隐患。
