福建尤溪3.5级地震烈度调查经验与房屋安全隐患分析

Seismic intensity survey and housing safety hazard analysis of the M3.5 earthquake in Youxi County, Fujian Province

摘要 2024 年 6 月 8 日 11 时 16 分, 福建省三明市尤溪县发生 3.5 级地震。地震发生后, 福建省地震局迅速启动 V 级应急响应, 指挥部派出地震现场工作队, 第一时间赶赴震区开展地震现场工作。现场工作队在市县地震和应急管理等部门的配合下, 对震区 35 个调查点开展烈度调查, 确定宏观烈度与宏观震中, 圈定宏观烈度等震线。借助无人机技术获知震区房屋的结构类型主要为砖混结构和穿斗木构架, 在此基础上, 进一步分析震区农居在抗震设防方面存在的薄弱环节和潜在的安全隐患。

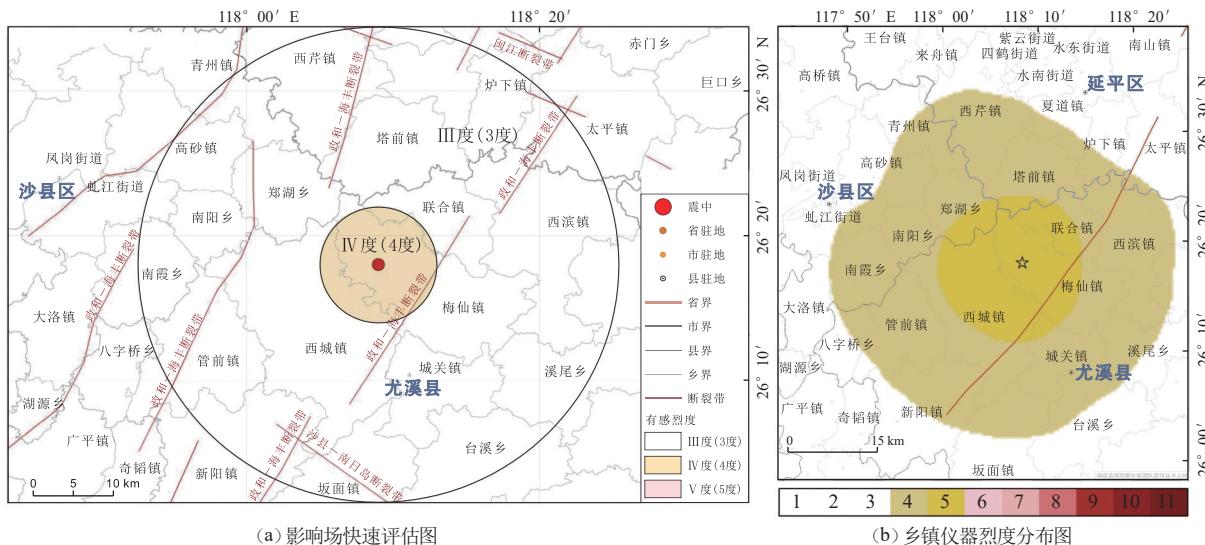
图1 福建尤溪3.5级地震背景影响场

员伤亡和房屋受损,尤溪县城高考考点未受影响。大田部分乡镇轻微有感,明溪、永安高楼层轻微有感,清流部分乡镇轻微有感,沙县大洛镇有明显震感。快速评估结果推测,震中烈度为IV度(4度)(图1a);仪器烈度结果显示,震中烈度达到V度(5度)(图1b),长轴方向不明显。

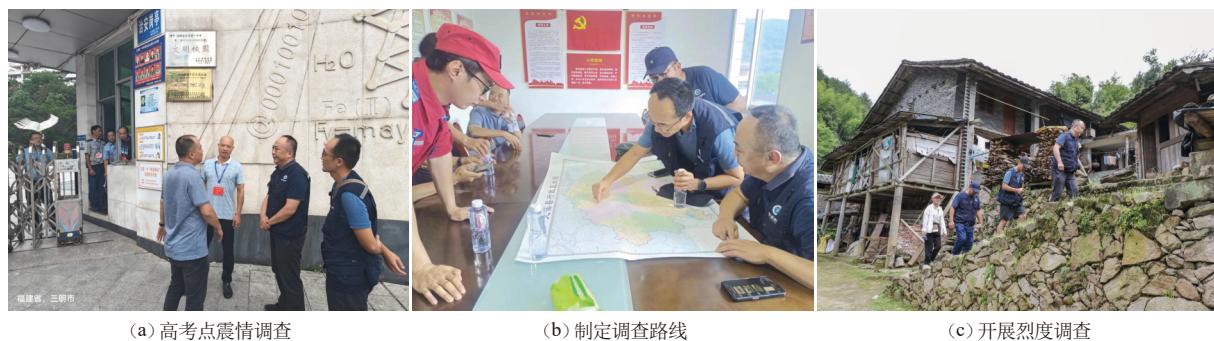
图 2 福建尤溪 3.5 级地震现场调查

现场工作队分两组开展现场调查,考虑到地震发生时正值高考期间,现场1组首先赶到尤溪县唯一高考点尤溪一中,与组织高考工作的县教育局、县一中领导沟通对接,详细了解考点震情,对考生和监考老师进行解答和安抚,并提醒地震避险注意事项,保证后续考试正常进行(图2a);现场2组根据任务分工,直接奔赴震中附近开展烈度调查。调查步骤如下:

(1) 在现场调查过程中, 现场工作队遵循灵活、高效的调查形式, 在调查现场分配调查任务, 在行进过程中制定调查路线, 并根据阶段性调查结果随时调整路线(图 2b)。

(2) 现场调查方式, 以询问人的感觉和器物反应为主, 对老旧民居和危房进行震害调查, 对群众反映的房屋震害进行复核(图 2c)。

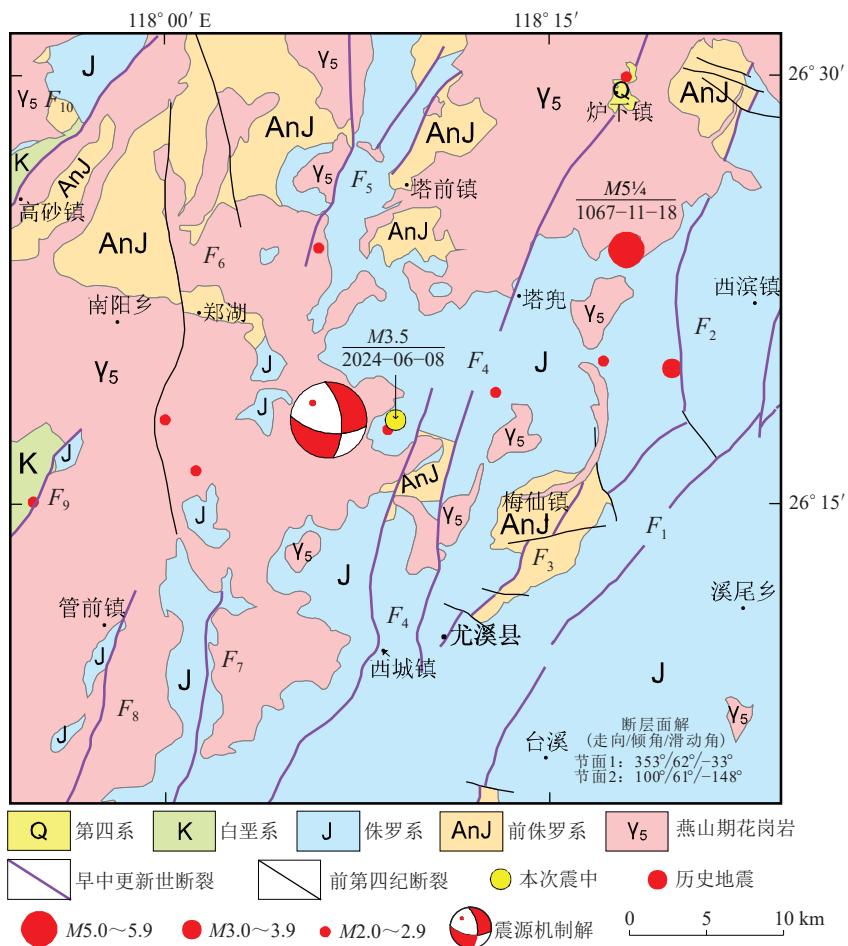
图 5 福建尤溪 3.5 级地震构造与震源机制解图

此外,此次地震位于区域上的北东向政和—海丰断裂带展布范围内,距离带内最近的九阜山—盖竹头次级断裂(F_4)约 1.6 km。该区位于政和—海丰断裂带中段,历史上曾发生过 1067 年南平东南 5 1/4 级地震,距此次震中约 18.6 km。调查发现,此次地震的等震线长轴呈北西向,与断裂走向不一致,但与震源机制解的节面 2 走向吻合(图 5),结合此次地震震级属中小地震,因此认为此次地震为本底地震,与区域构造关系不大。
